# LA INFRAESTRUCTURA EN SERVICIOS PÚBLICOS VULNERABLES ANTE LOS SISMOS

¿ESTAMOS PREPARADOS PARA LOS SISMOS?

Mtro. Ing. Rolando Ortiz Ramos

15/Febrero/2023

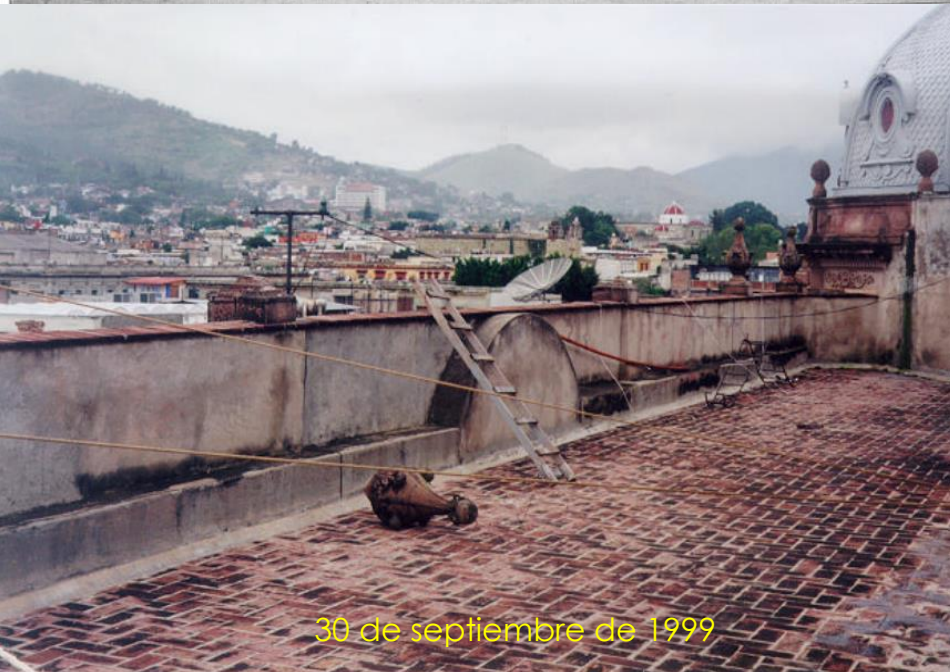
30 de septiembre de 1999

Vista de la azotea del teatro Macedonio Alcalá

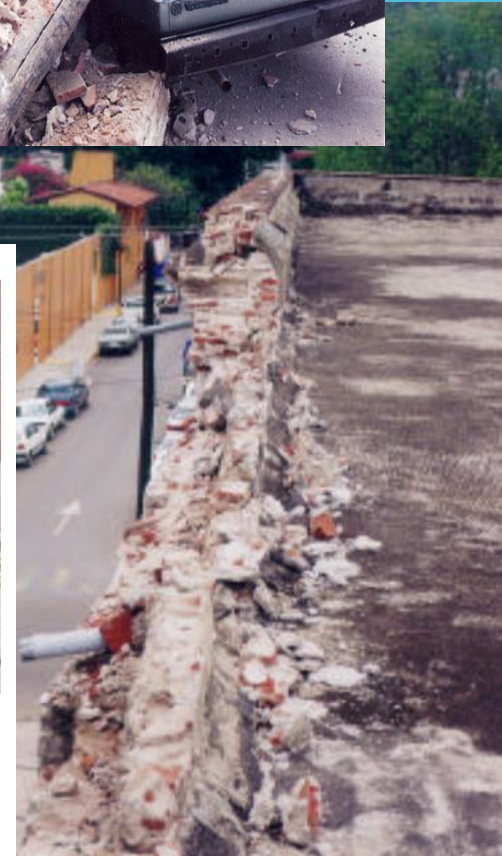
**Estructura del pretil de remate en la fachada de la escuela Moisés Sáenz de la Garza**

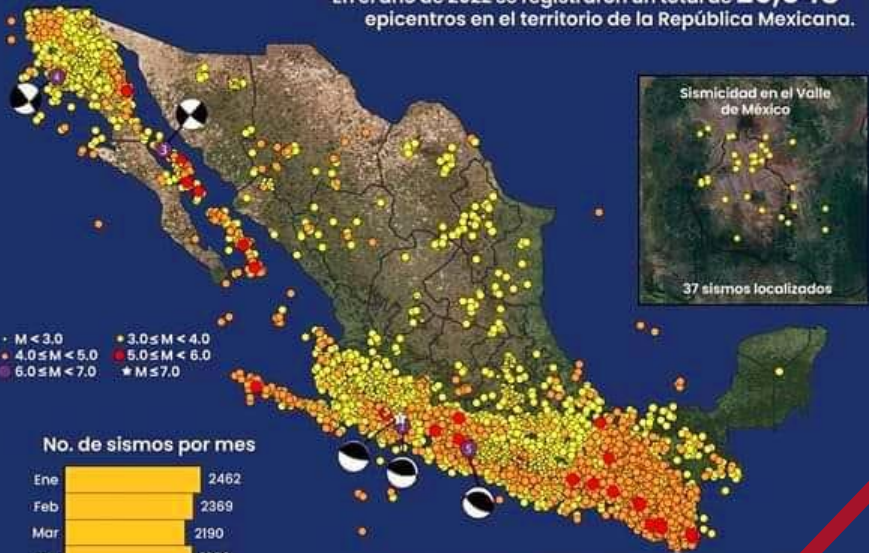
No. de sismos por mes

En el año de 2022 se registraron un total de **29,548\*** epicentros en el territorio de la República Mexicana.

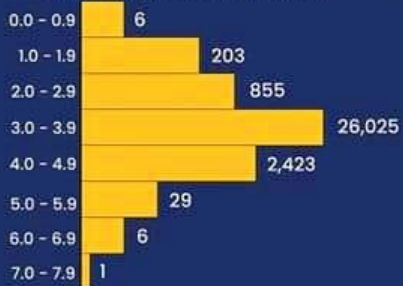
% de Epicentros por estado

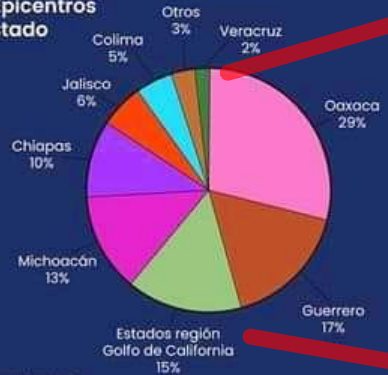
% de Epicentros por estado

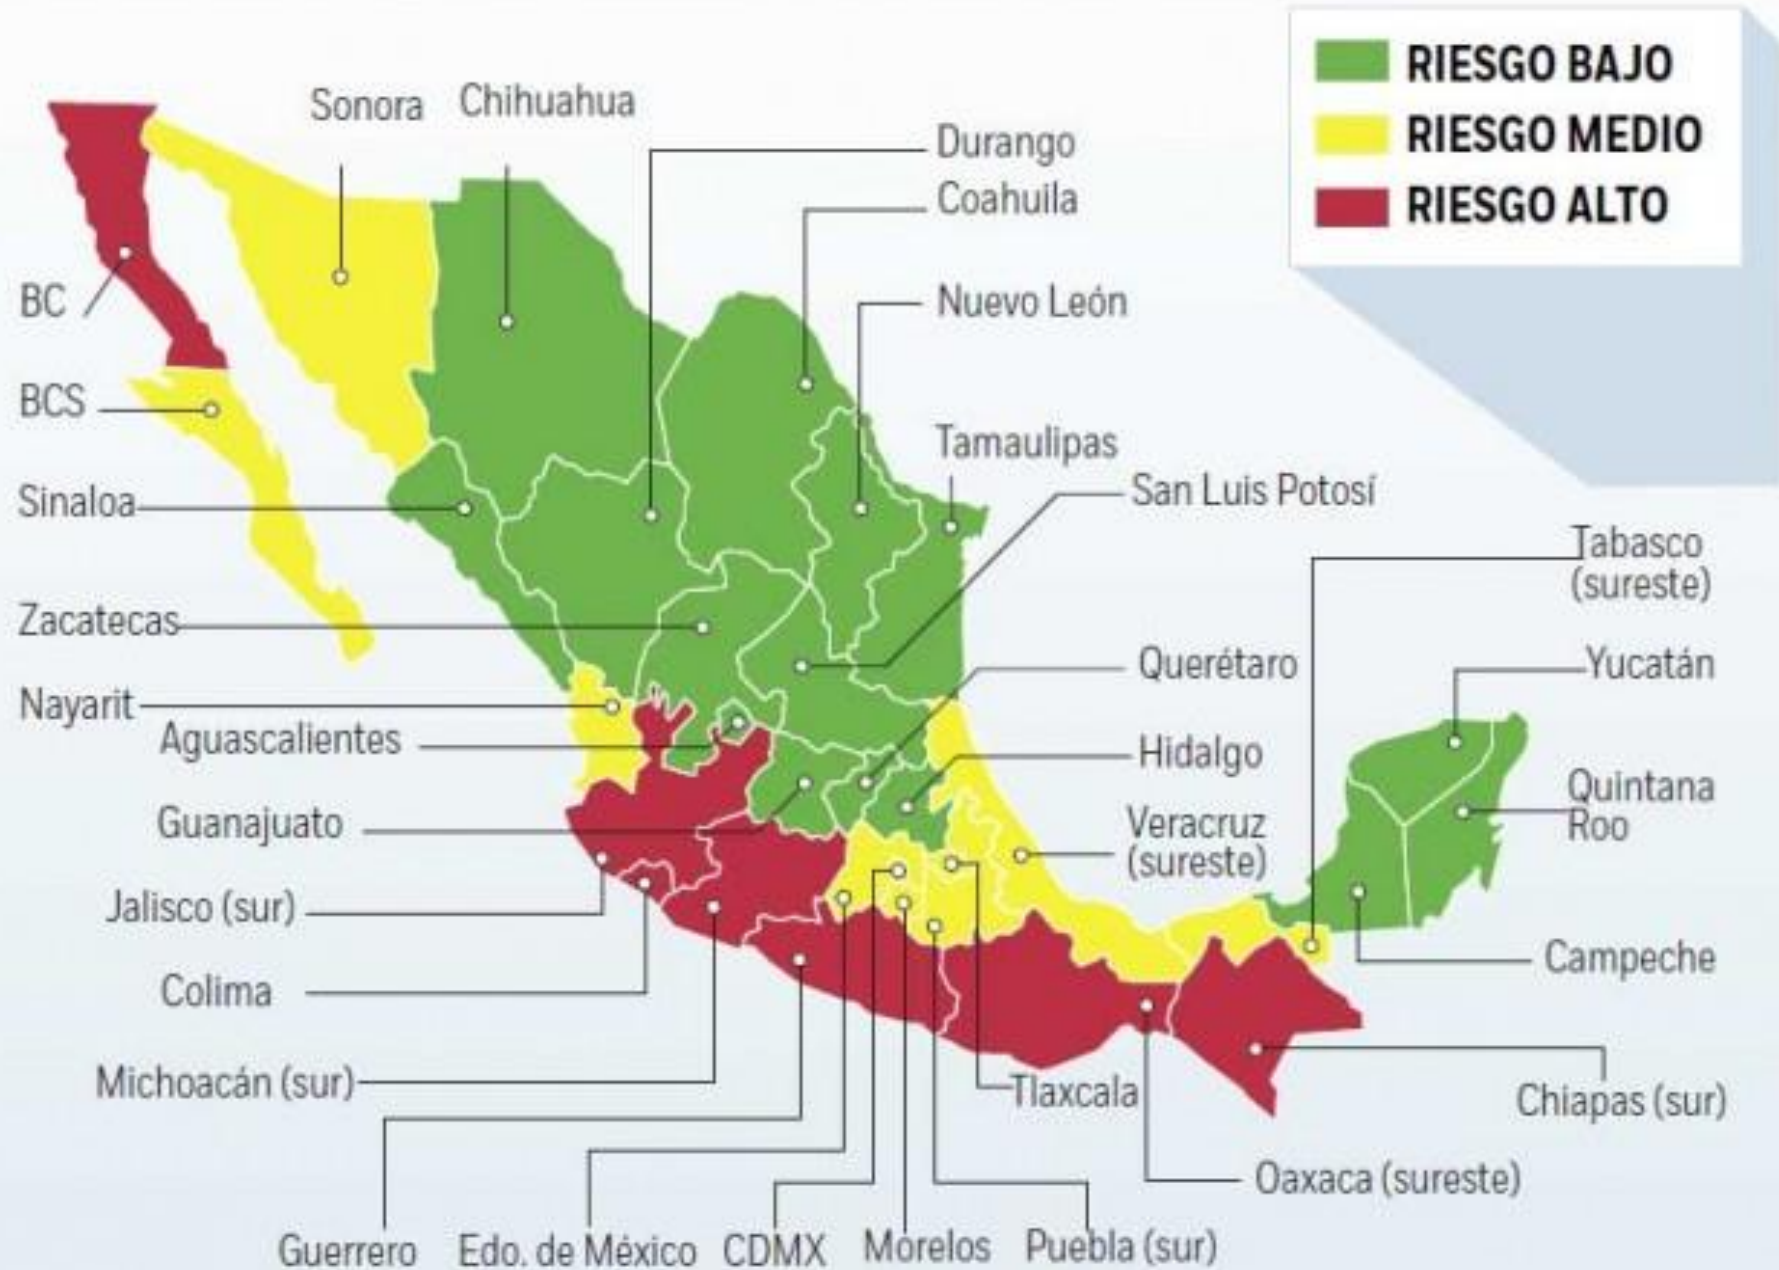
El mapa muestra los grados de peligro y vulnerabilidad calculados por el **Cenapred** ante temblores a los que están expuestos los estados de la República mexicana.

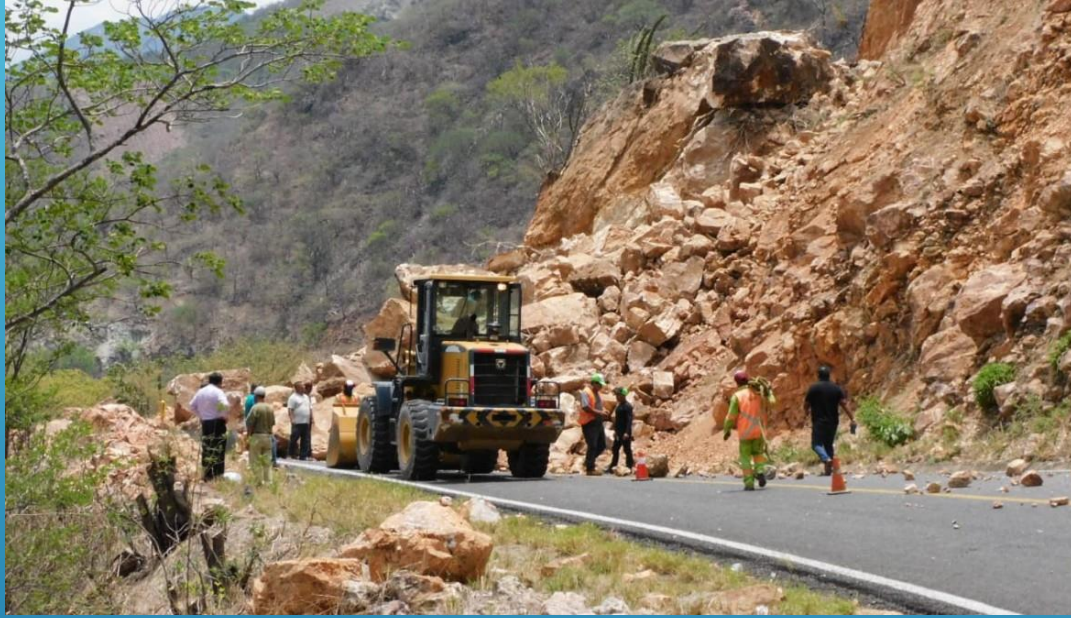
**Derrumbes en la carretera federal Oaxaca–Tehuantepec, debido a la inestabilidad de la ladera y al sismo de 8.2 debido al sismo del 2017**

- ▶ En el estado de Oaxaca, según la página del CENAPRED, se tiene una gran susceptibilidad de inestabilidad de laderas, lo que implica un gran número de derrumbes que afectan en su mayoría a las carreteras del estado.

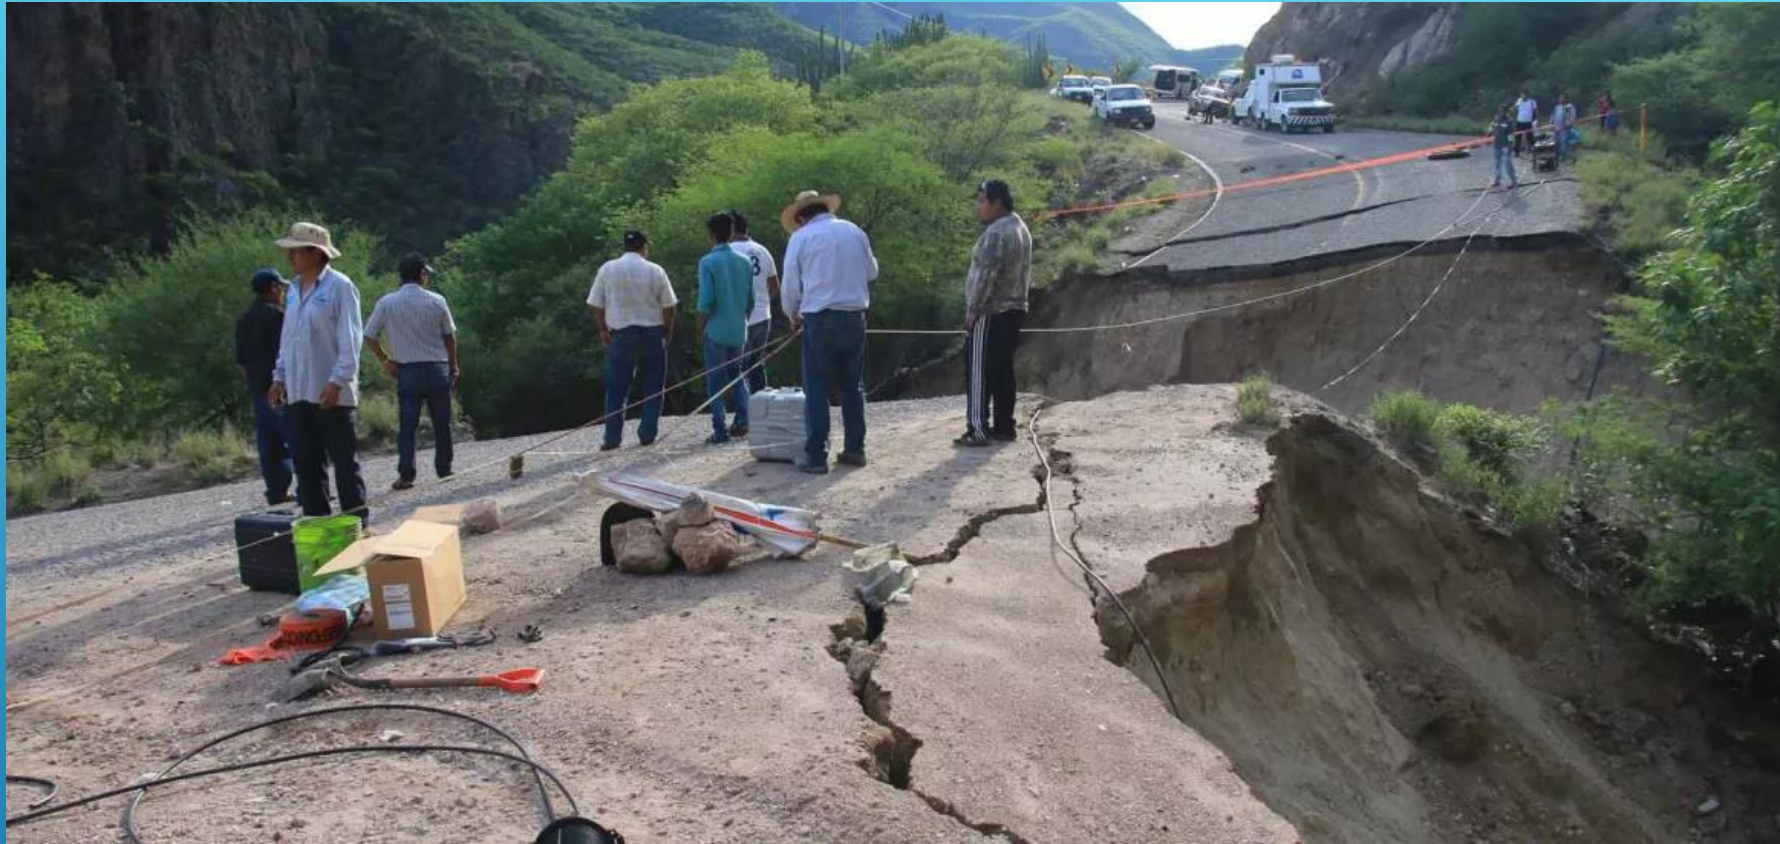
- ▶ **Vulnerabilidad en carretera a Tuxtepec debido a sismos y lluvia que afectan la estabilidad de los rellenos y terraplenes.**

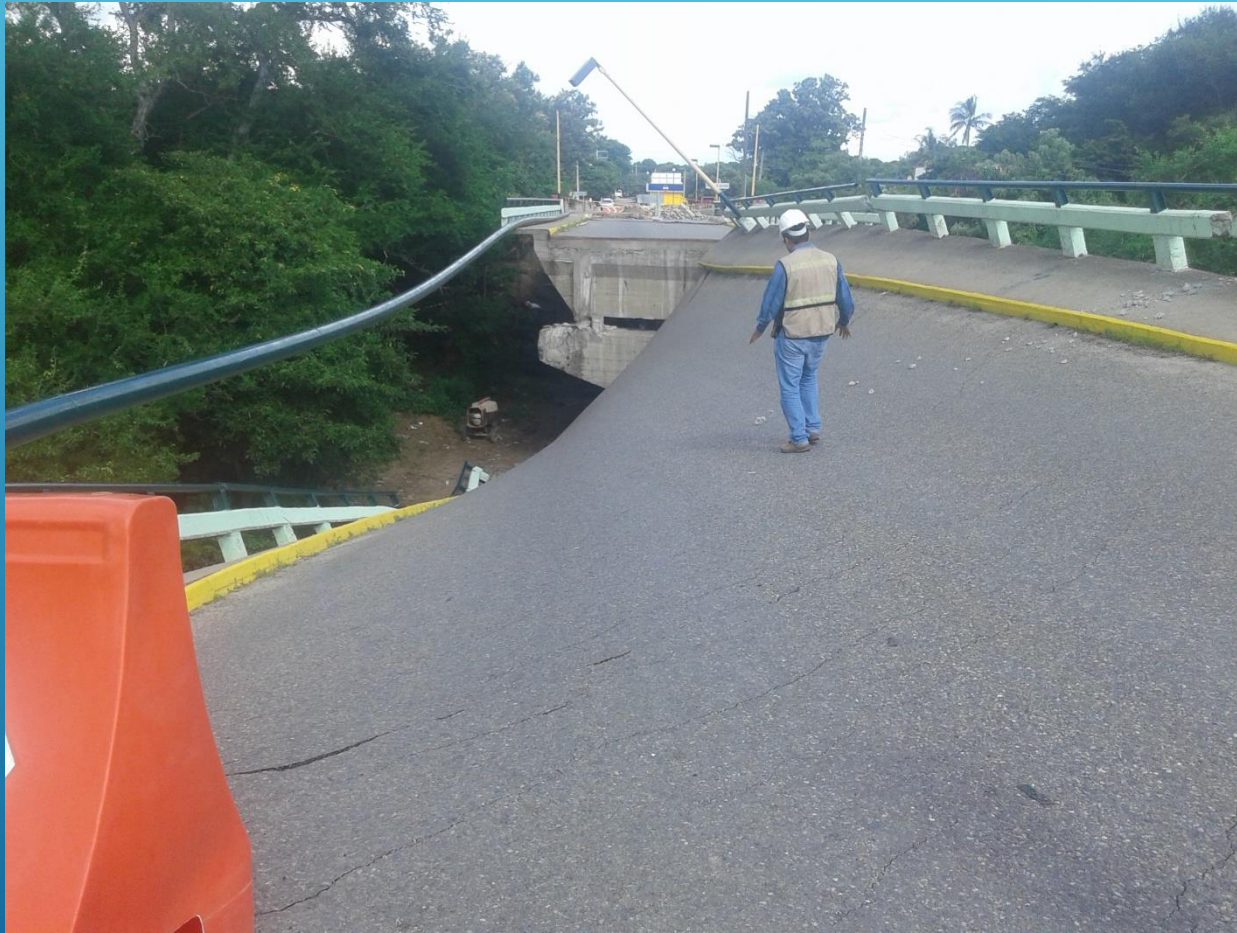
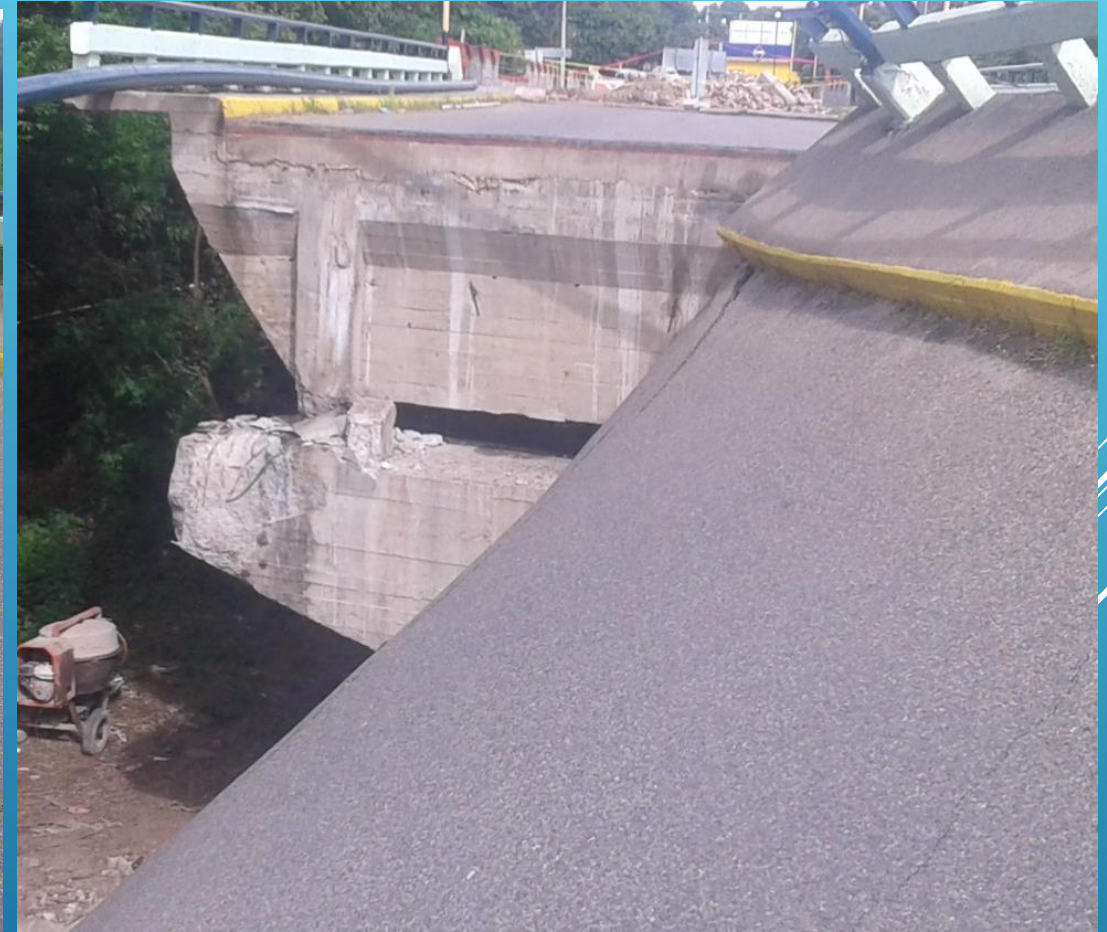
Puente en Asunción Italtepec sismo del 2017

- ▶ Vulnerabilidad en puente por mal diseño en los topes antisísmicos de la pila.

- ▶ Los puentes dentro de las vías de comunicación son de vital importancia en todo tiempo y mas aun en tiempo de emergencia es por esto que deben de ser de las estructuras menos vulnerables ante los sismos.

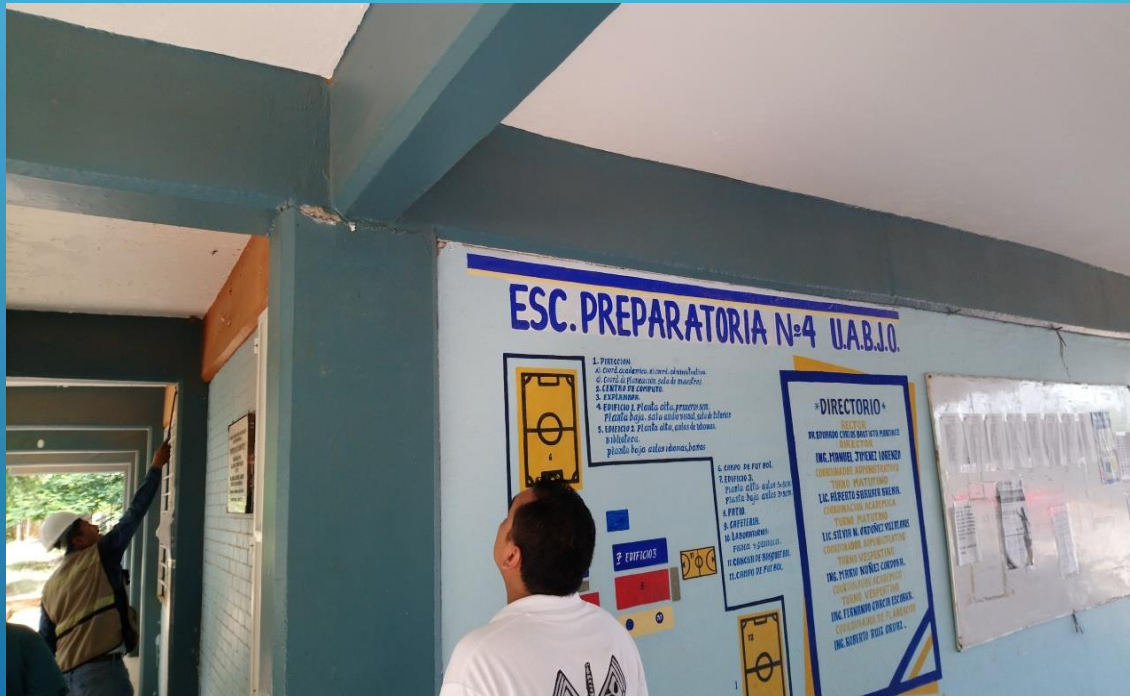
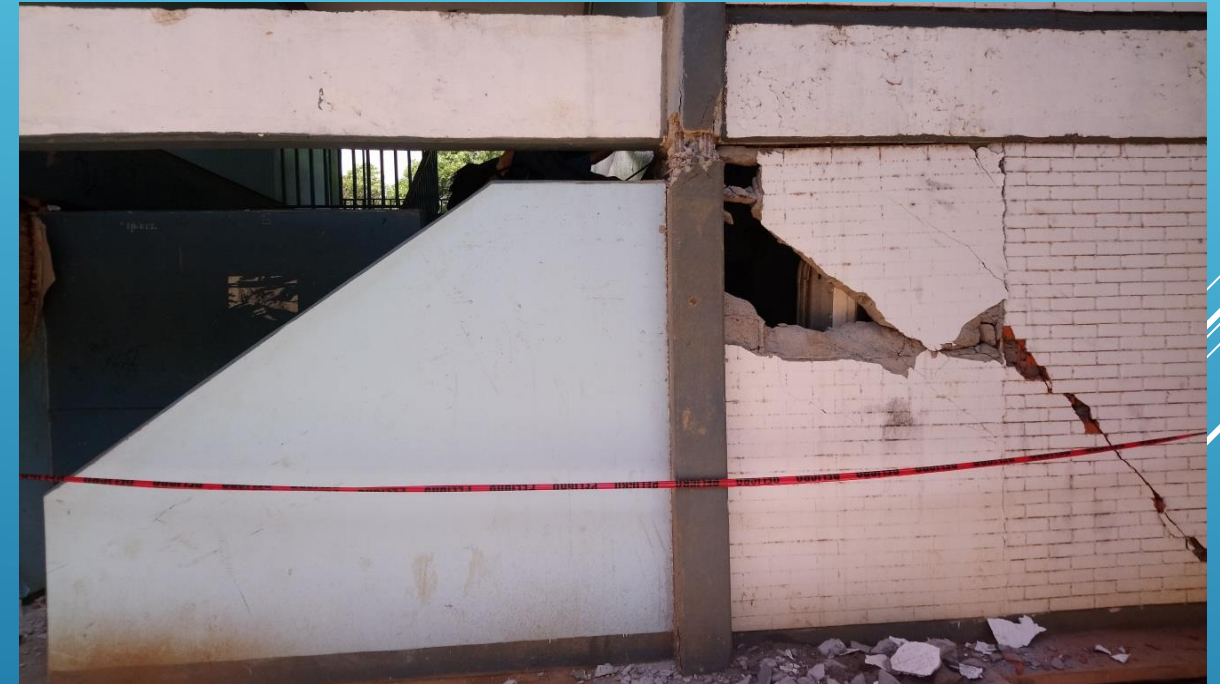
Escuela Preparatoria No. 4 de la UABJO en Tehuantepec – Sismos del 2017

- ▶ Según datos del Instituto de Educación de Oaxaca (IEEPO), existen 13,756 escuelas en su sistema. De esas se han reportado 3,089 con daños por el sismo del 7 de septiembre de 2017, 559 requieren de reconstrucciones parciales y 14 de reconstrucciones totales.<sup>8</sup>

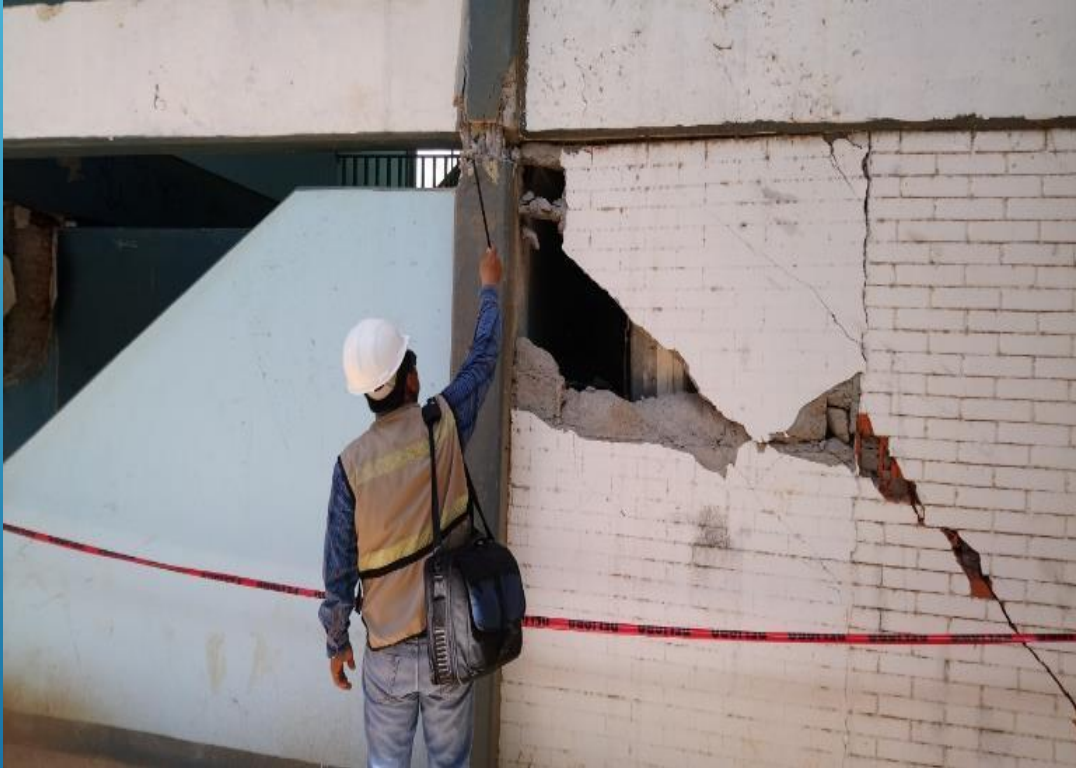
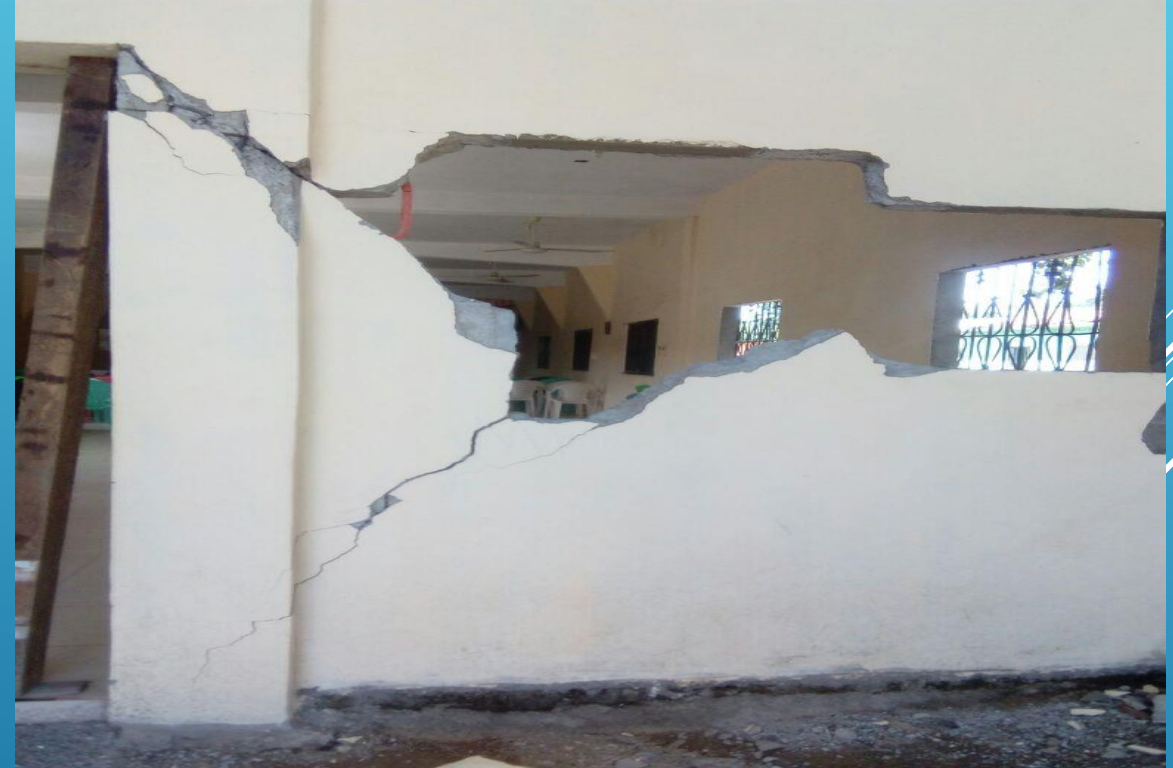
- ▶ Escuela dañada por el sismo en Juchitán, Oaxaca, a causa de sismo del 2017 de magnitud de 8.2 con epicentro localizado en el golfo de Tehuantepec.

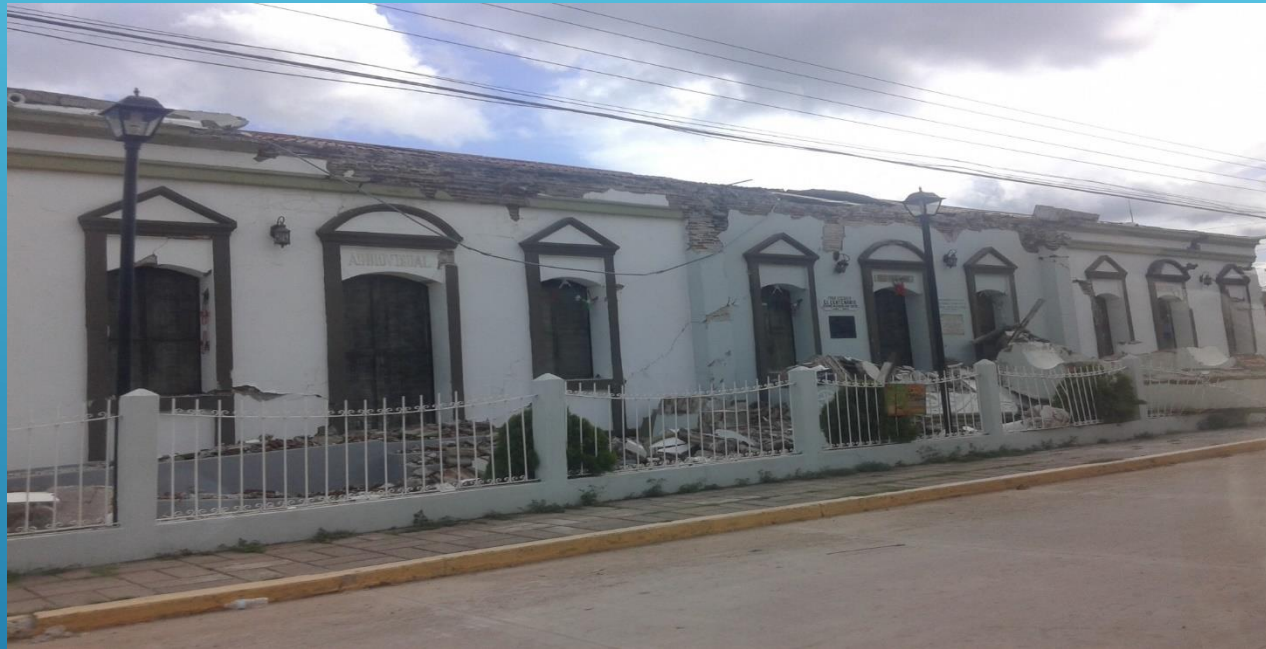
- ▶ Vulnerabilidad de aulas de mampostería no confinada en Cd. Ixtepec, Escuela “El Centenario”, 2017.

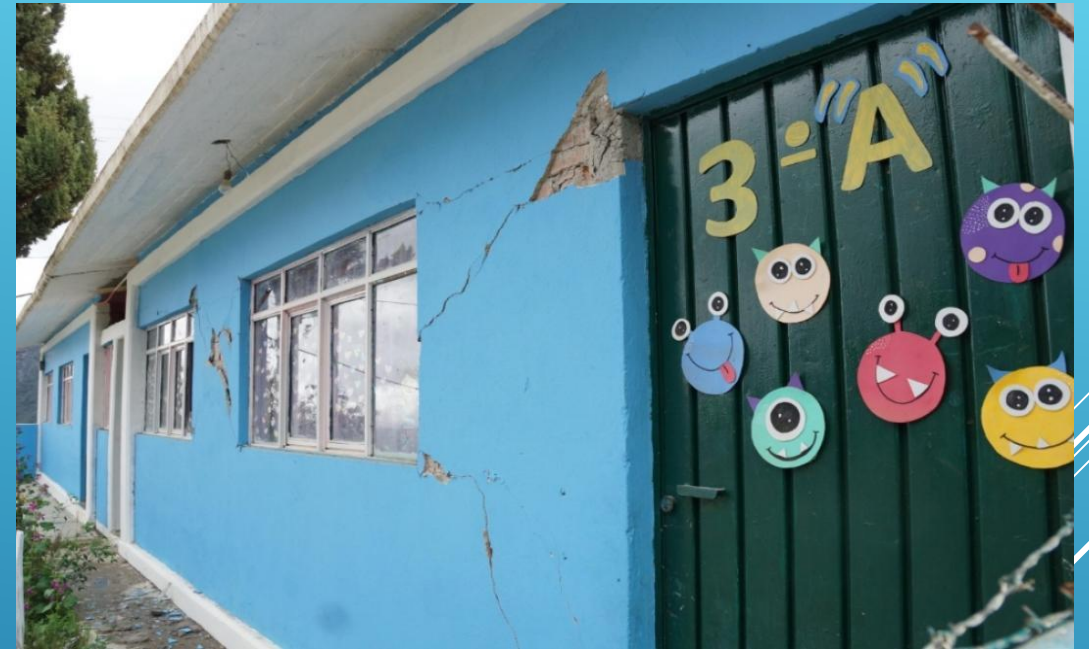
- ▶ Vulnerabilidad de aulas de mampostería no confinada en zonas altamente sísmicas, Santa Cruz en Huatulco, 2017.

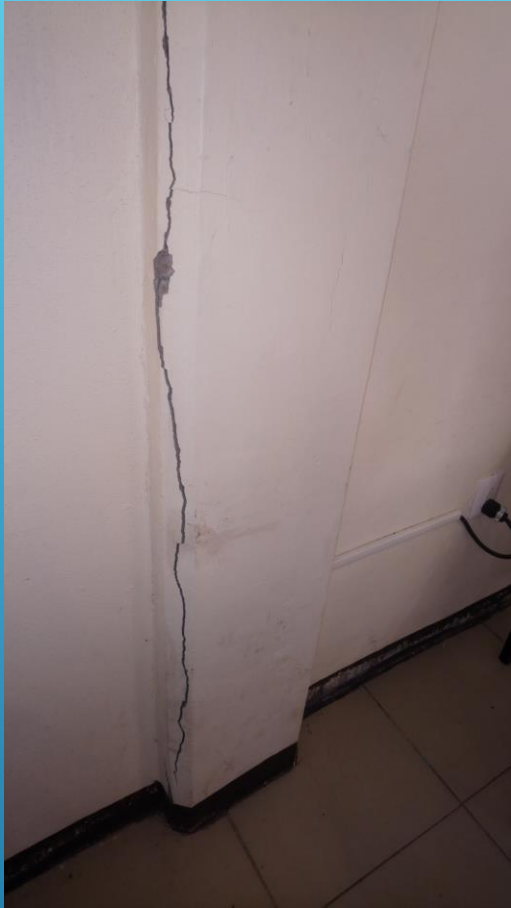
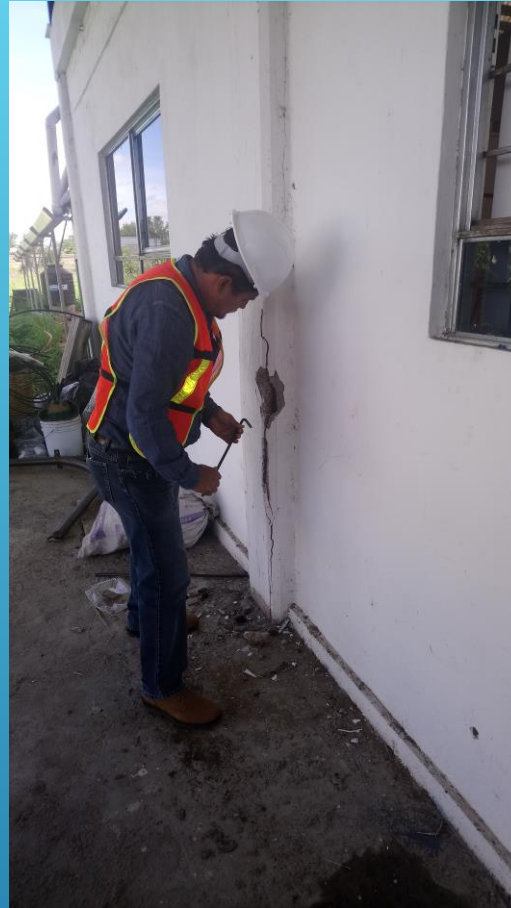
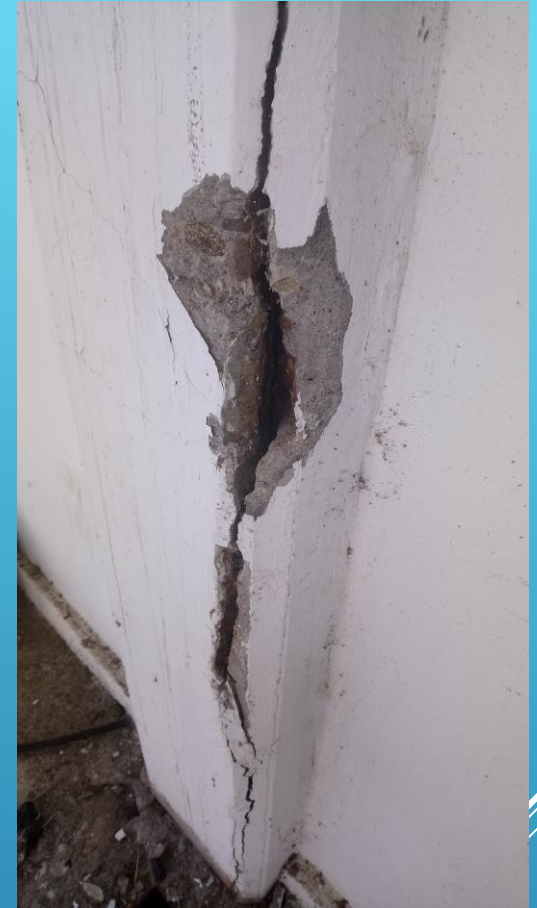
- ▶ **Vulnerabilidad en castillos de confinamiento debido al poco acero de refuerzo faltante, en la Universidad de Chapingo 2017 en Zimatlán de Álvarez.**

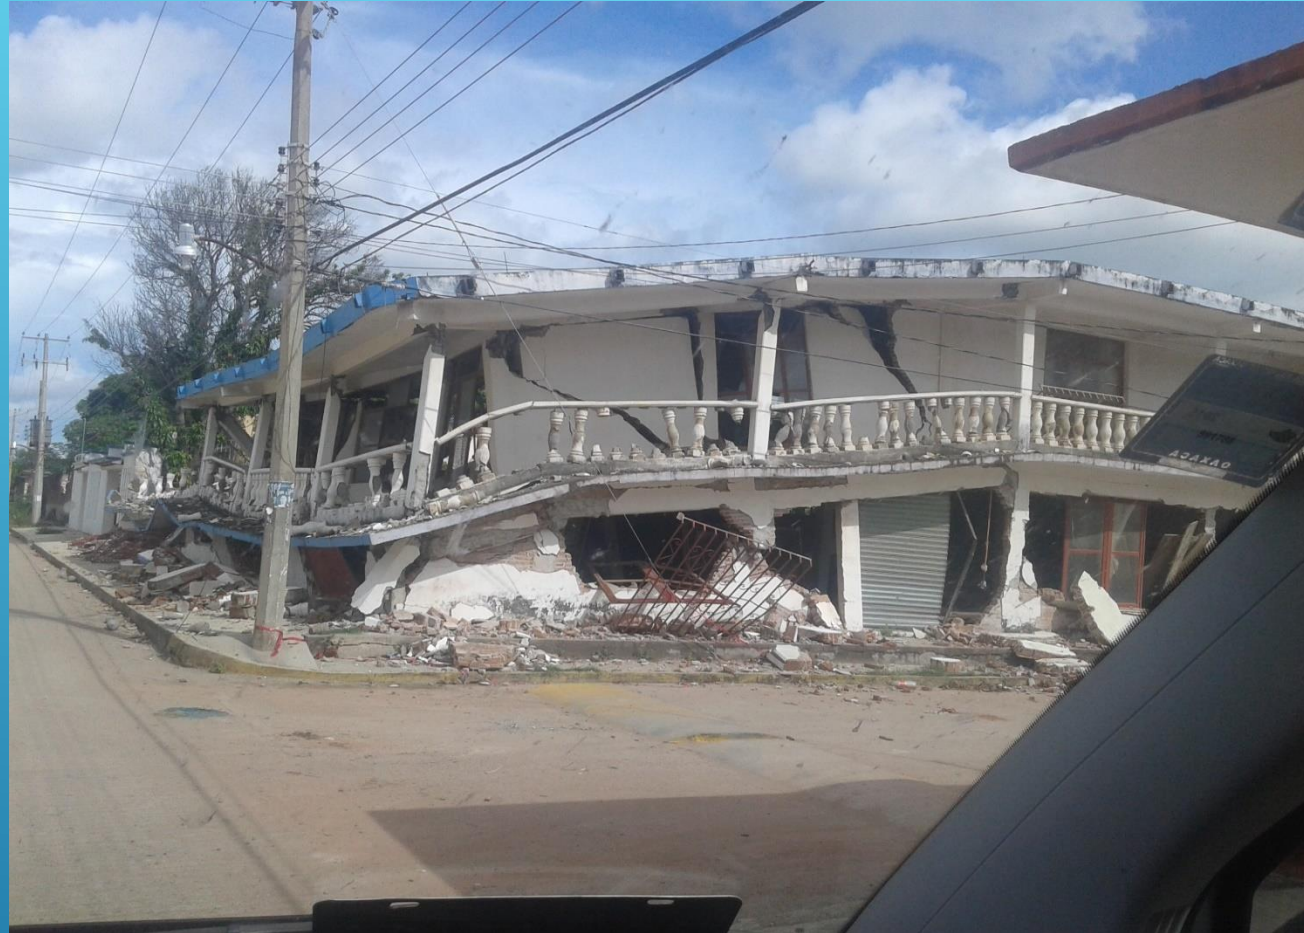
Cd. Ixtepec 20/10/2017

**Casa afectada tras sismo del 2017, por falta de confinamiento en muros y piso débil, la construcción por etapas sin tener previsiones para lograr una correcta unión entre elementos y demás criterios estructurales que hicieron que esta estructura fuera vulnerable ante los sismos.**

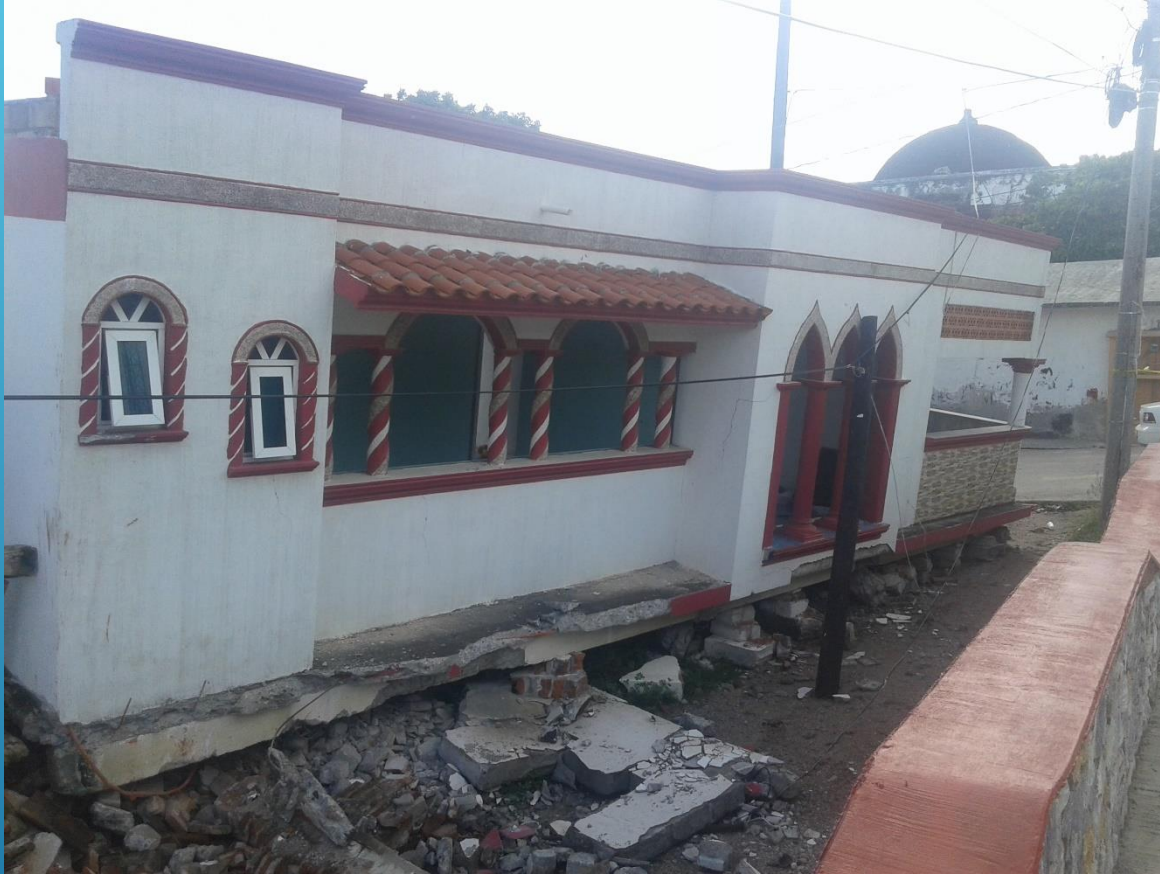
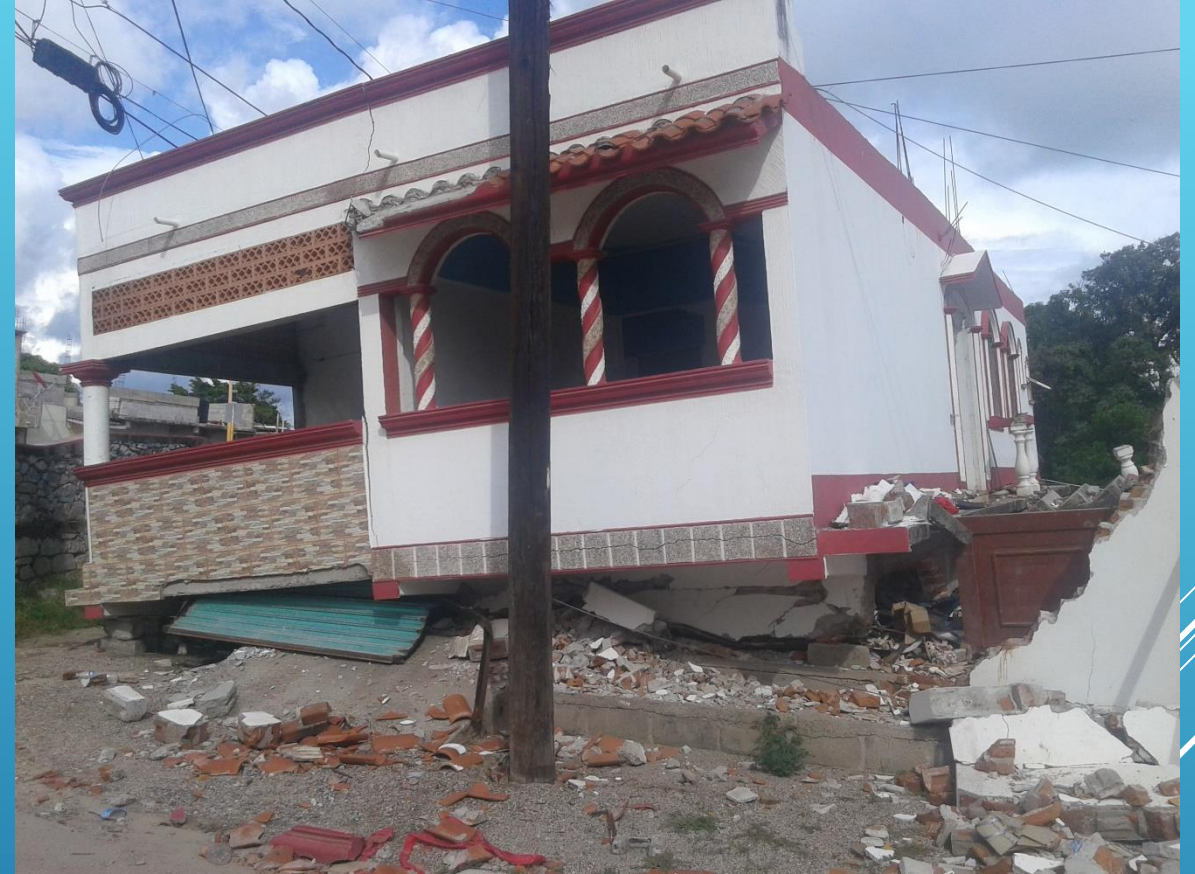
- ▶ **Vulnerabilidad de piso débil que causo la falla total de la planta baja de casa habitación producto de la falta de un diseño estructural y una opinión técnica especializada.**

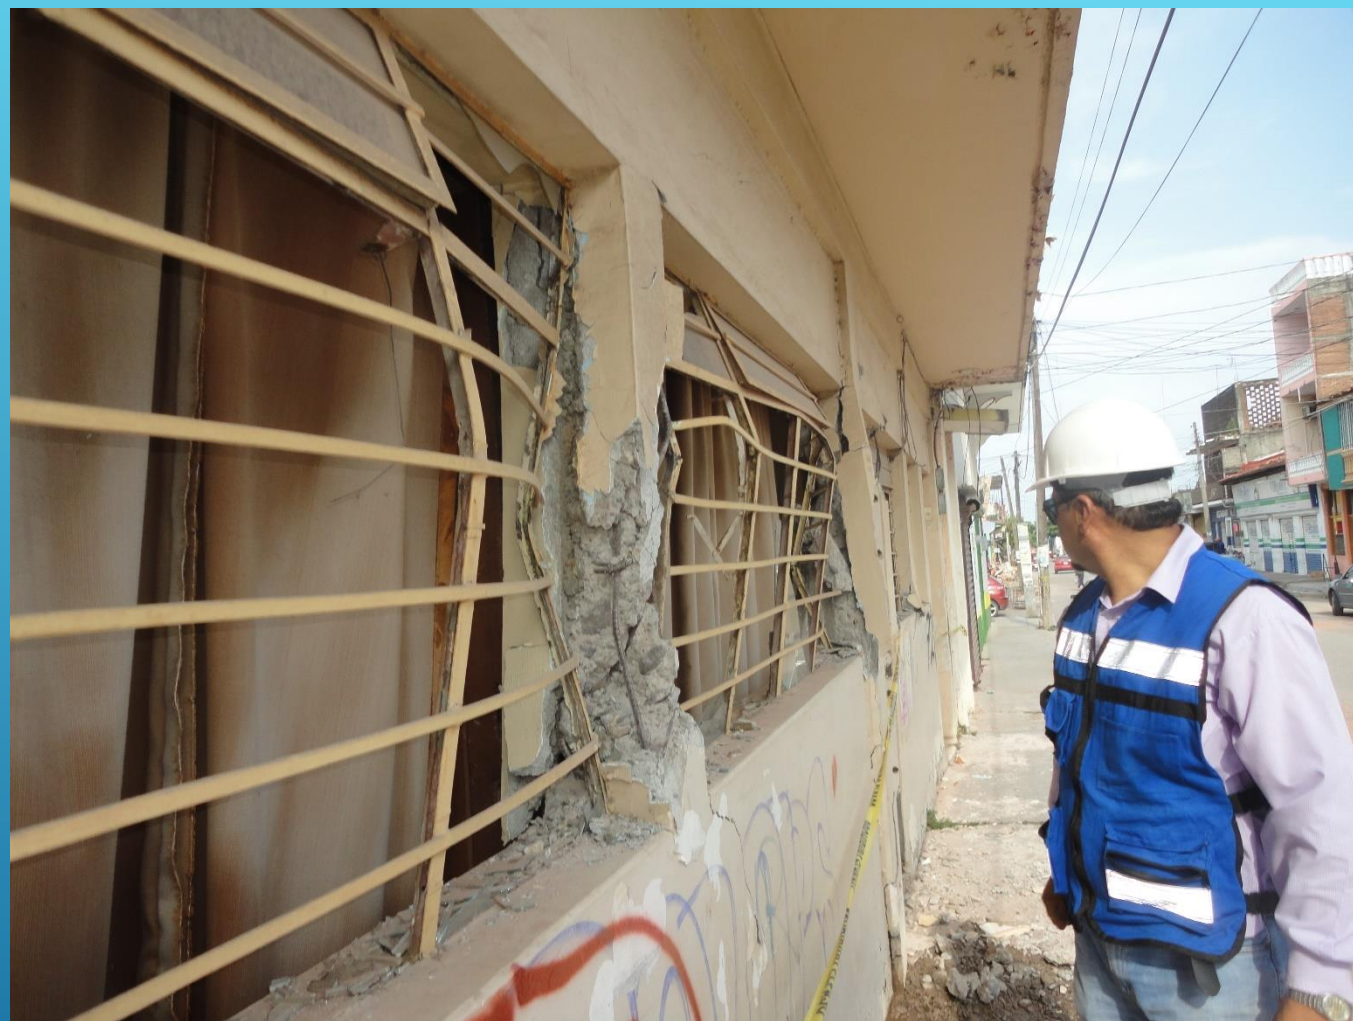
Juchitán de Zaragoza 20/10/2017

**Vulnerabilidad de casa habitación por mala concepción de comportamiento estructural, castillos a modo de efecto de columna corta sin los refuerzos pertinentes.**

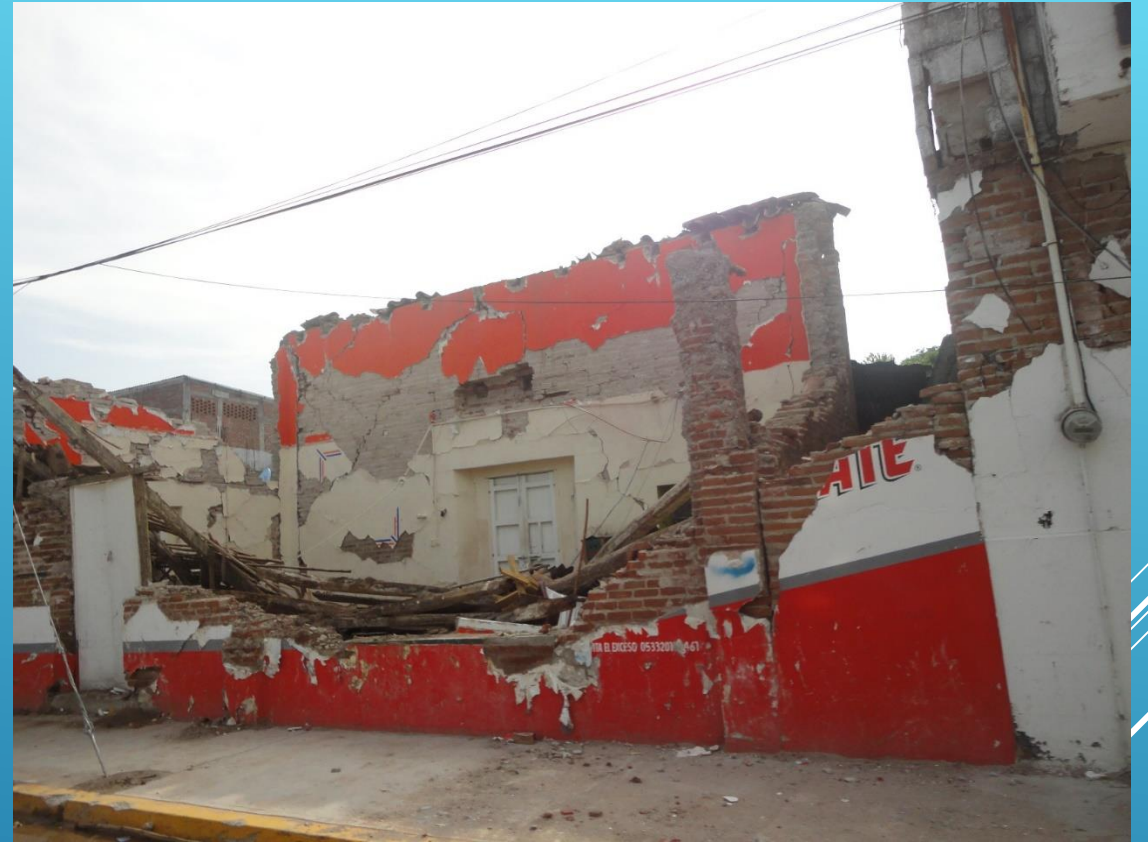
Juchitán de Zaragoza 20/10/2017

**Vulnerabilidad de casas de mampostería no confinada en zonas altamente sísmicas.**

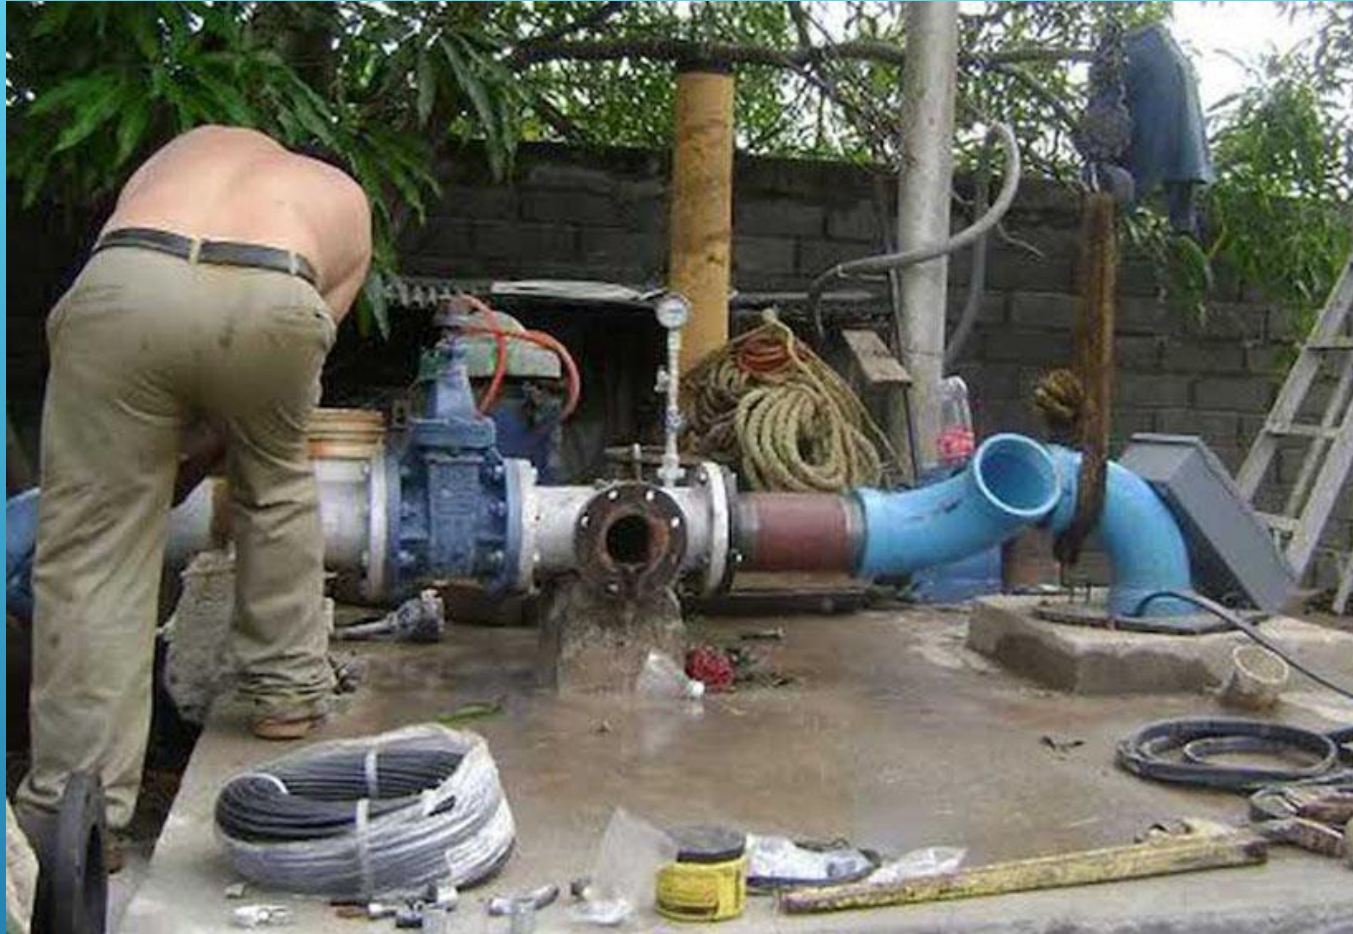
**Vulnerabilidad de los pozos y tuberías con las que se distribuye el agua a la población de Juchitán de Zaragoza tras el sismo del 7 de septiembre de 2017<sup>10</sup>.**
