# LA INFRAESTRUCTURA EN SERVICIOS PÚBLICOS VULNERABLES ANTE LOS SISMOS

¿ESTAMOS PREPARADOS PARA LOS SISMOS?

Mtro. Ing. Rolando Ortiz Ramos

15/Febrero/2023

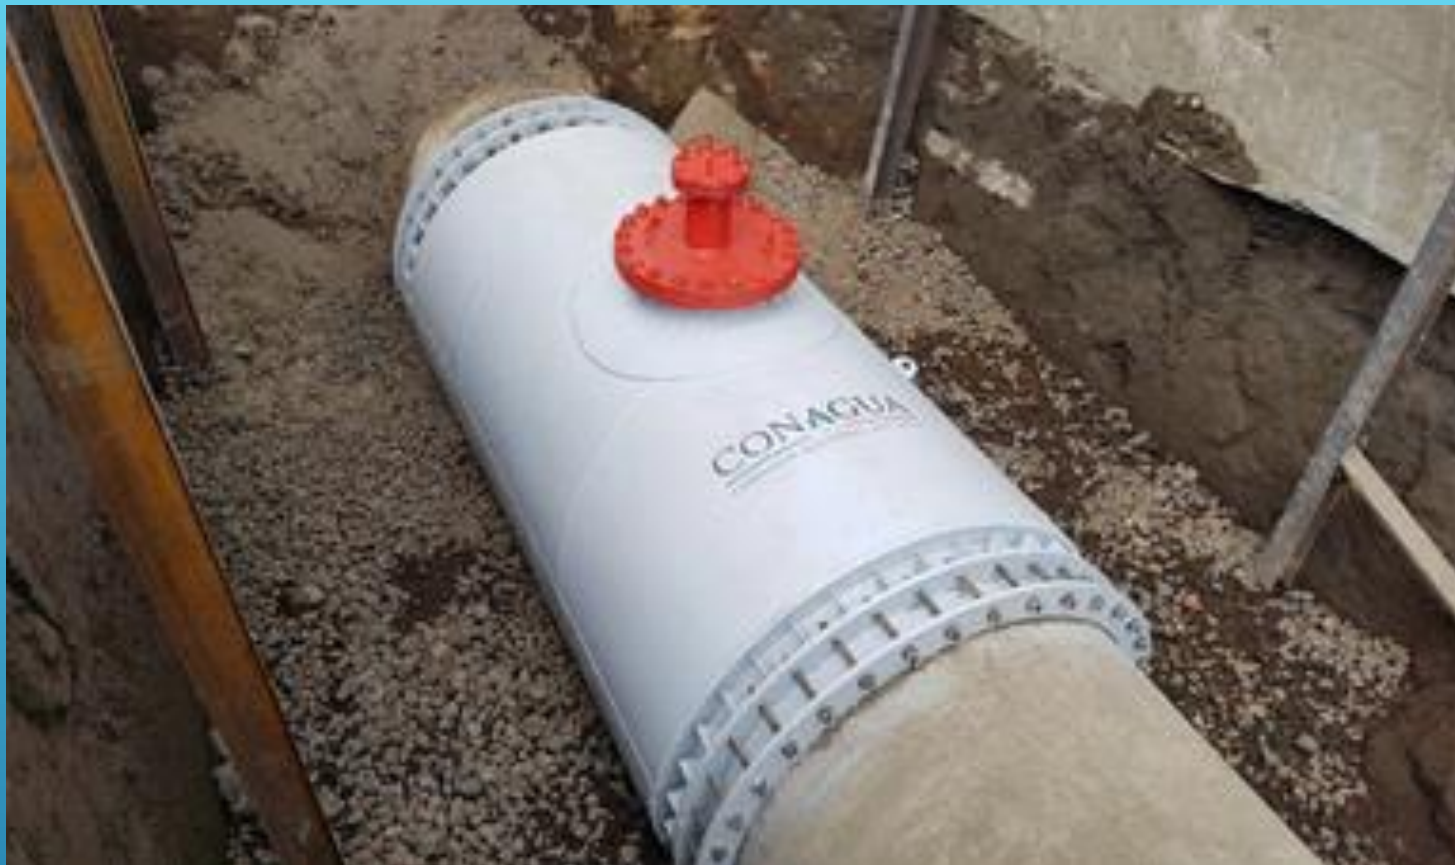
Vulnerabilidad de ductos con los que se distribuye el agua a los municipios de Iztapalapa y Tláhuac tras el sismo del 19 de septiembre de 2017.

Las obras consistieron en **reemplazar 192 m de tubería en tres** tramos diferentes, según la CONAGUA.

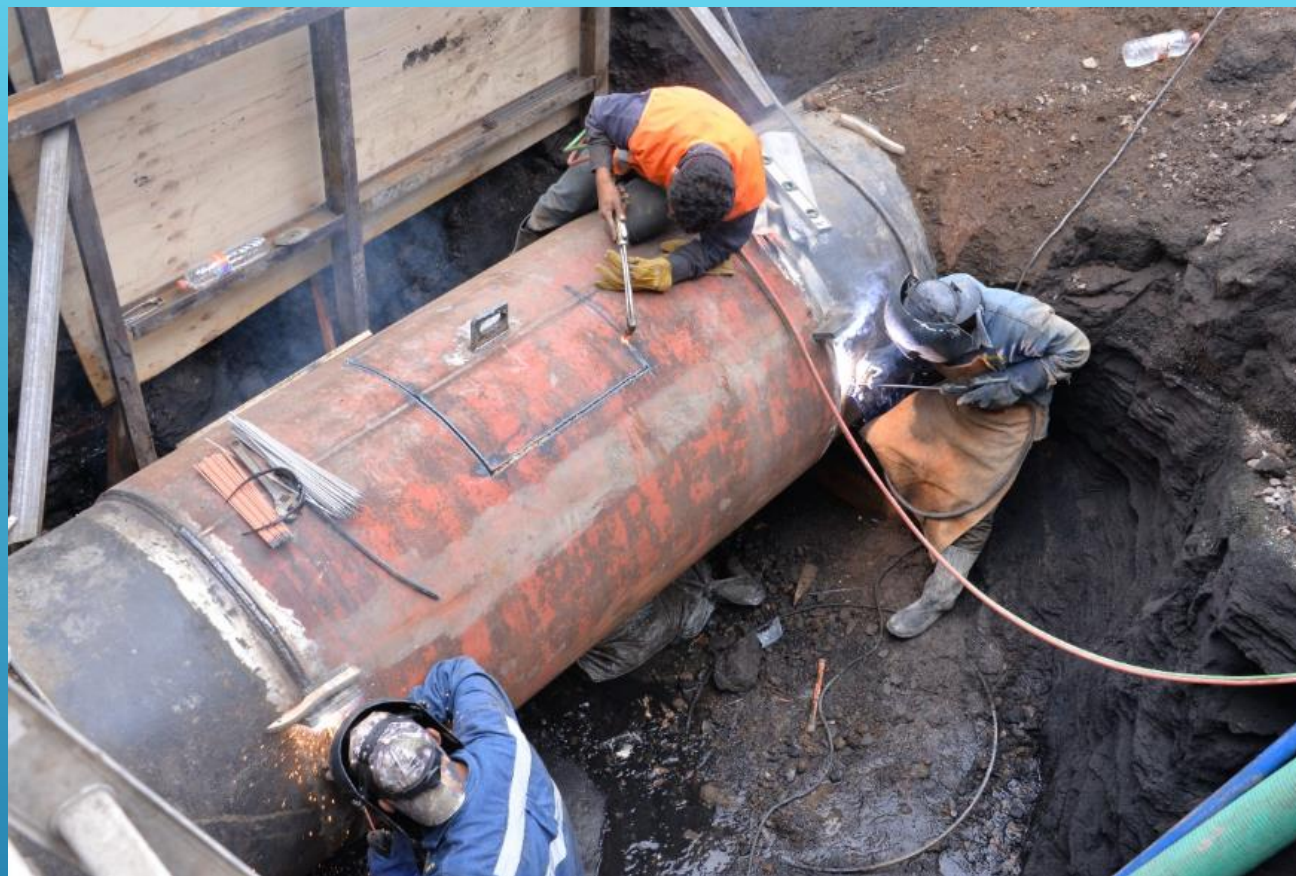
**Vulnerabilidad en el acueducto Tláhuac-Mixquic tras el sismo del 7 de septiembre de 2017.**

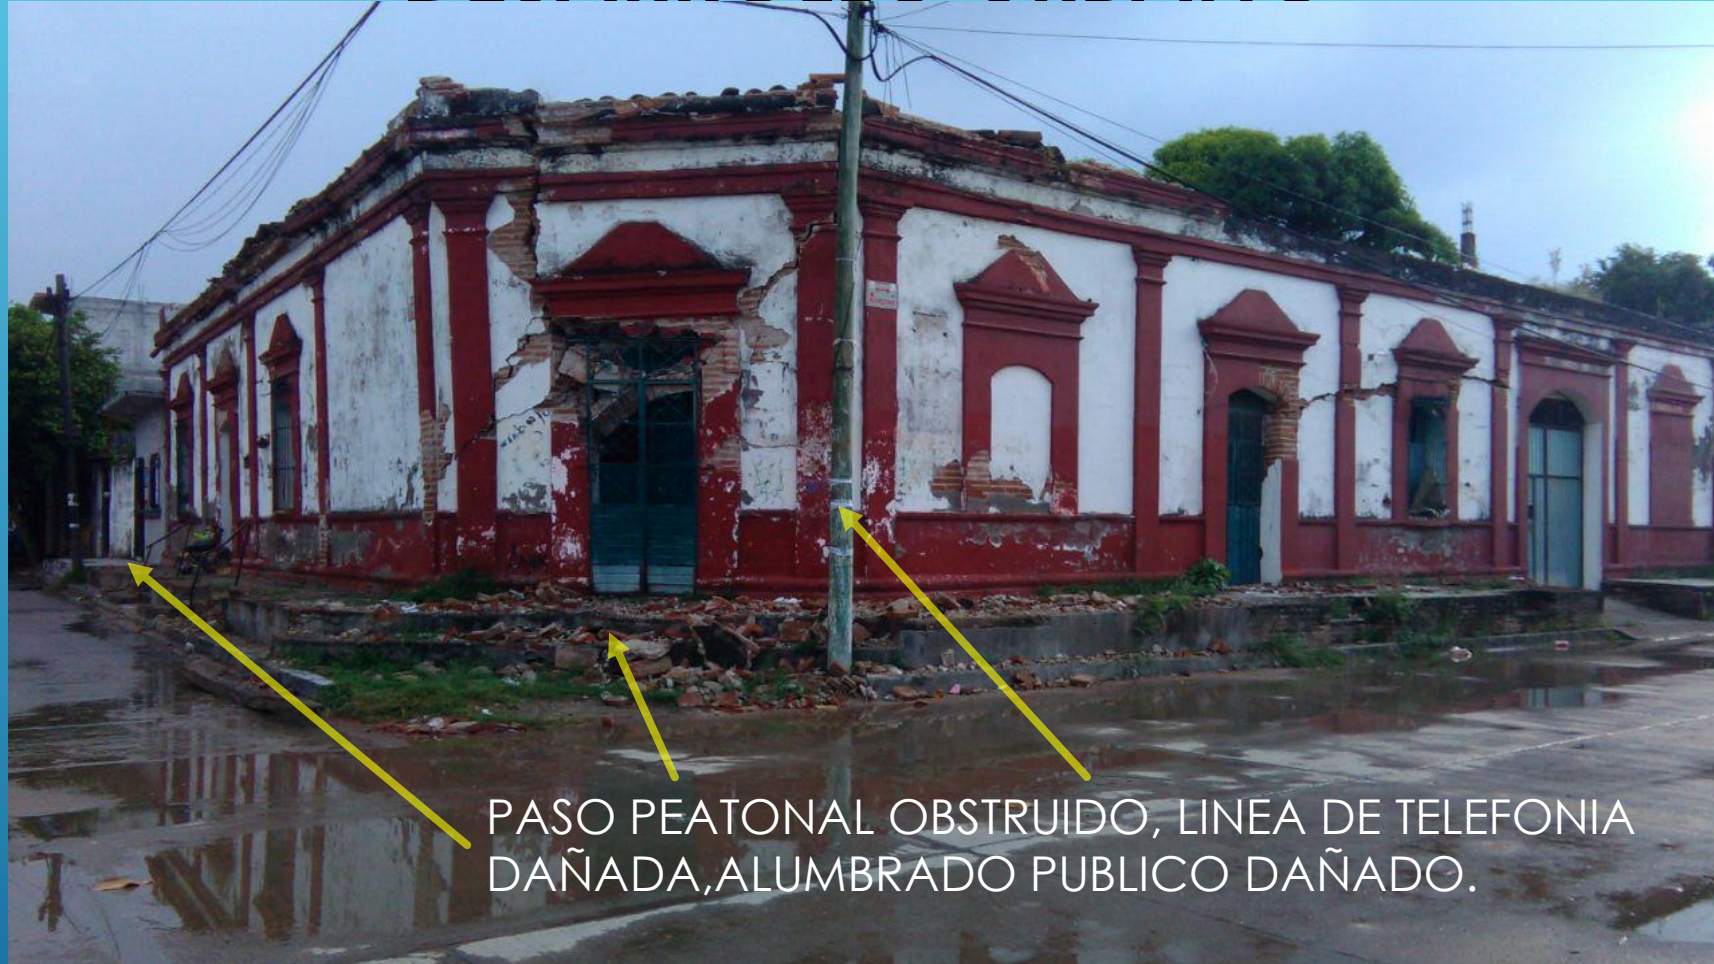
PASO PEATONAL OBSTRUIDO, LINEA DE TELEFONIA DAÑADA, ALUMBRADO PUBLICO DAÑADO.

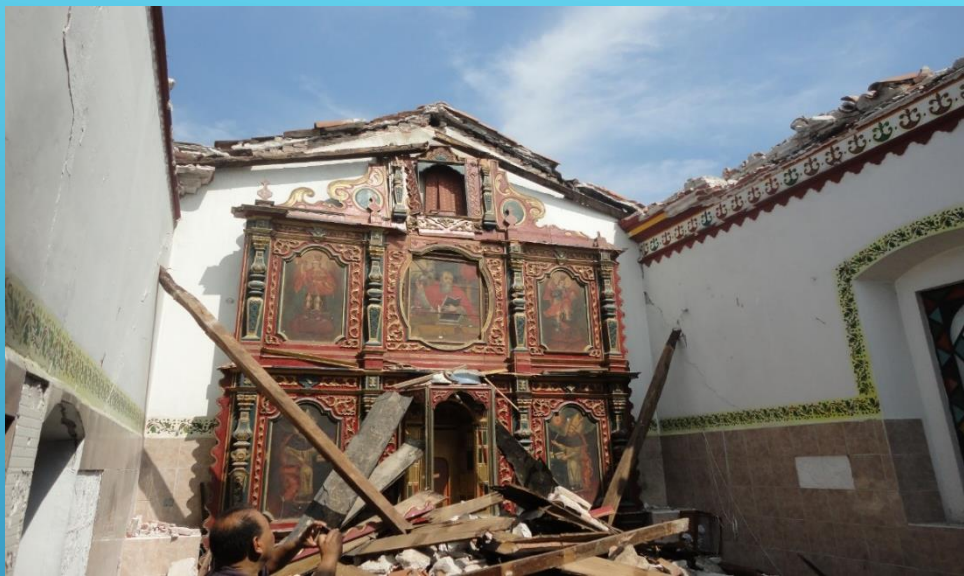
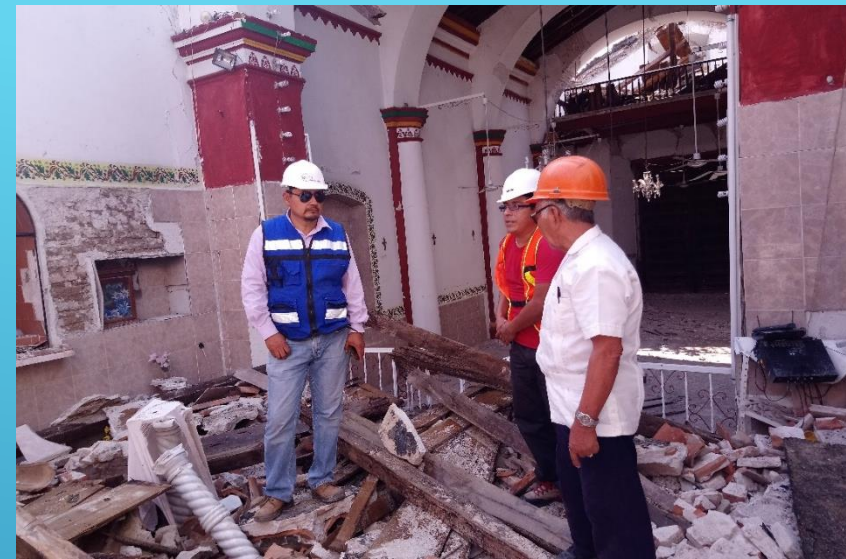
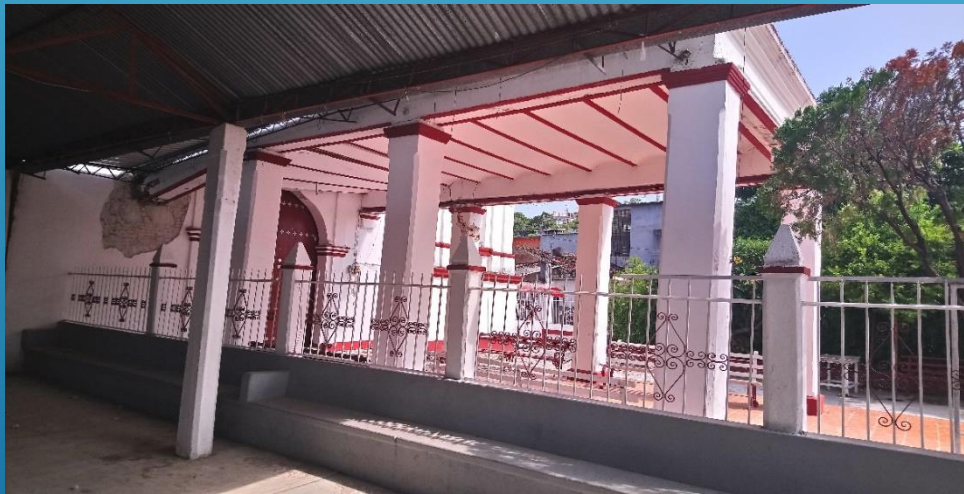
Iglesia de Santo Domingo  
Tehuantepec  
20/10/2017

**Vulnerabilidad de sitios públicos por falta de mantenimiento, y falta de revisión estructural periódica, que ante los eventos sísmicos sufren daños considerables generalmente por su antigüedad. Mismo que son muy importantes y requeridos generalmente por la religión que algunas veces, promueve un medio de apoyo moral para afrontar un catástrofe. Esto en Iglesia de**

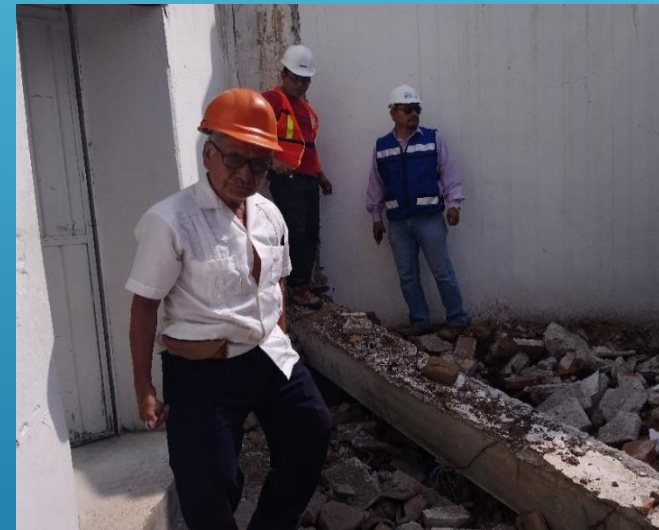
**Perteneciente a la región del Istmo. ( SISMO 2017)**

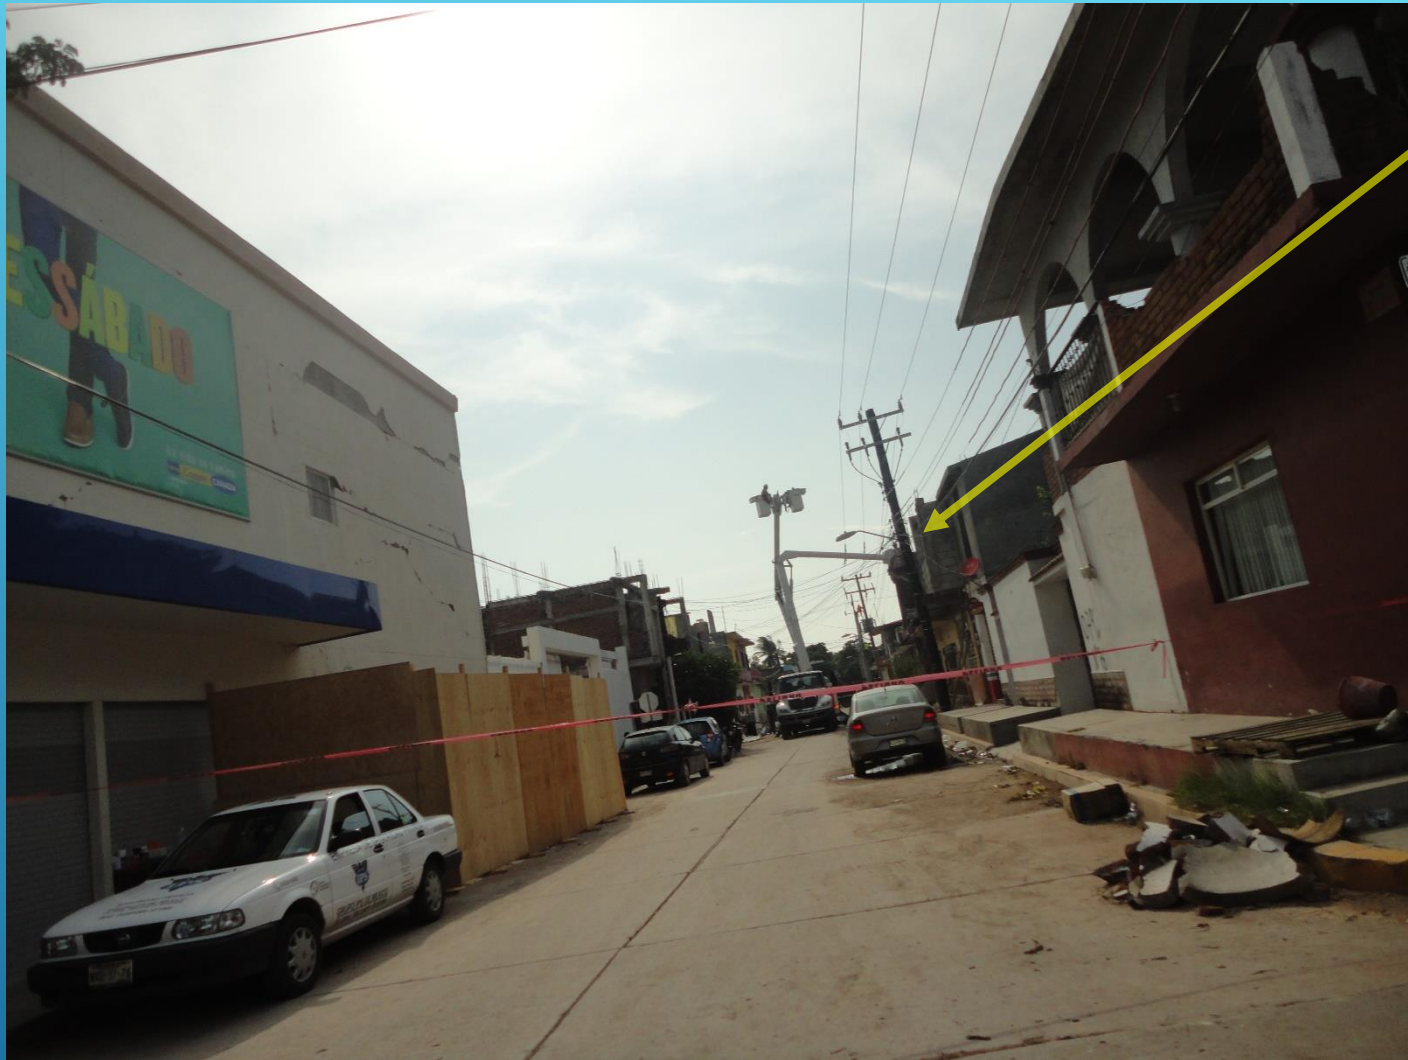
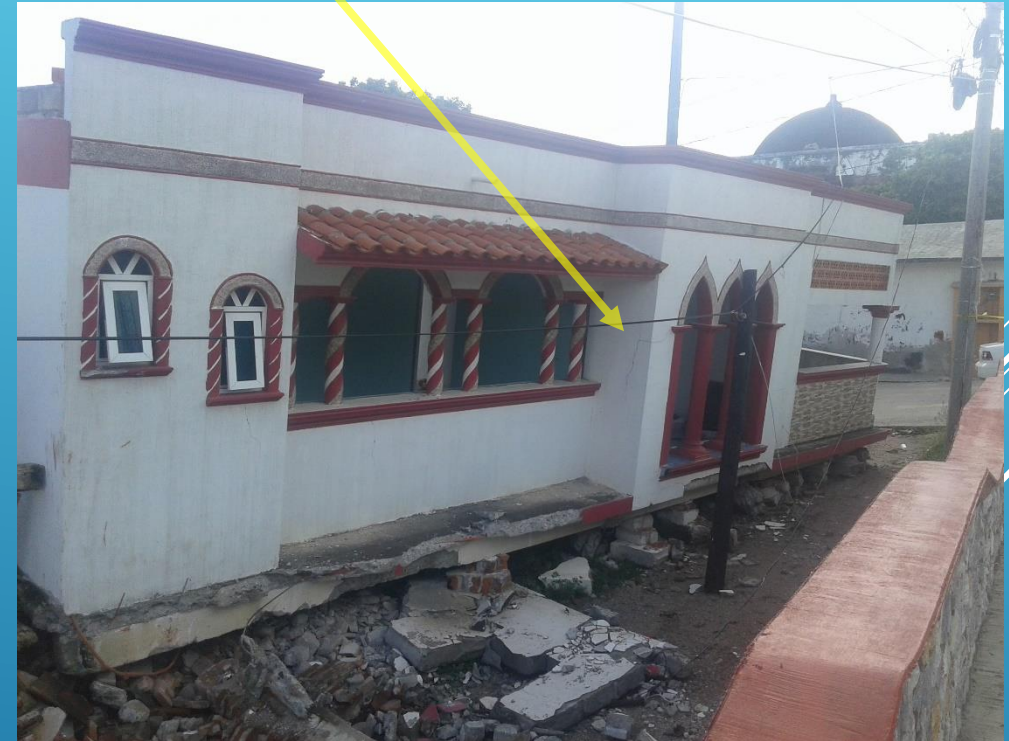
LUMINARIAS  
DAÑADAS

**Vulnerabilidad de algunos elementos de telecomunicaciones , así como de alumbrado público, mismos que en una situación de catástrofe, son indispensables para aliviar o buscar un ayuda rápida. (FOTOS: CIUDAD IXTEPEC-ISTMO-SISMO 2017)**

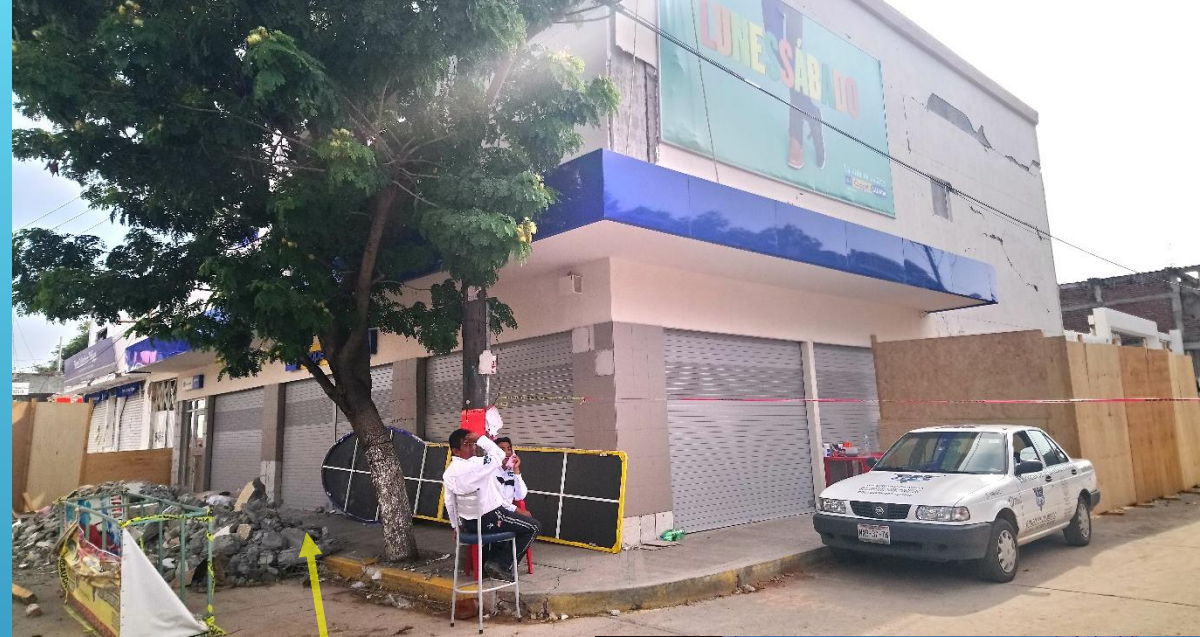
BANQUETAS Y  
PASILLOS  
PEATONALES,  
OBSTRUIDOS POR  
ELEMENTOS  
DESPRENDIDOS

Vulnerabilidad en áreas de esperas y áreas verdes, así como locales informales, principalmente dañados por desprendimientos de material de las edificaciones aledañas, o de las mismas obras propias que seden ante actividades sísmicas inesperadas. (FOTOS: ISTMO-SISMO 2017)

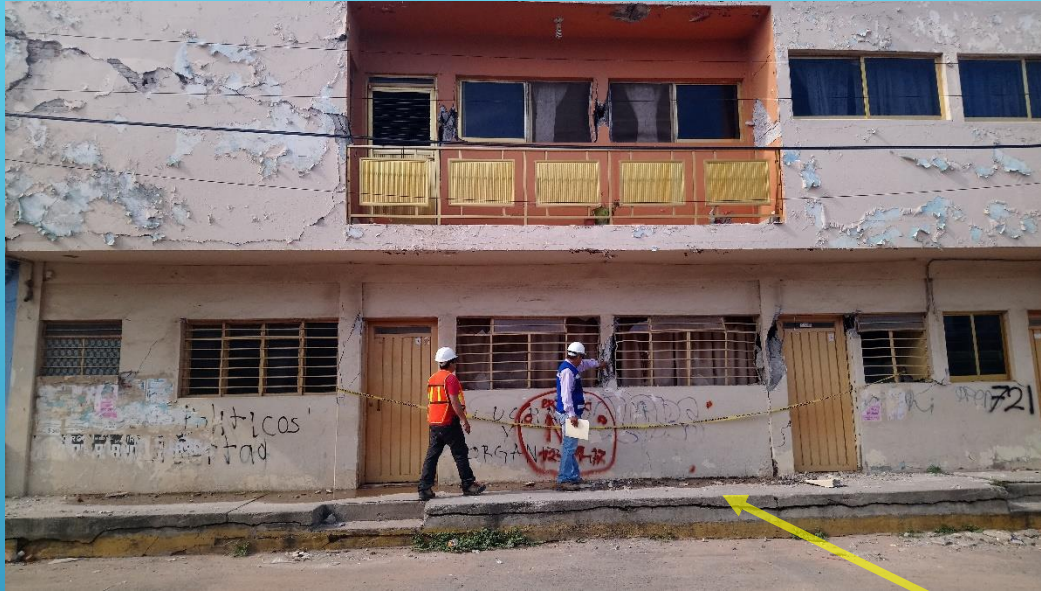
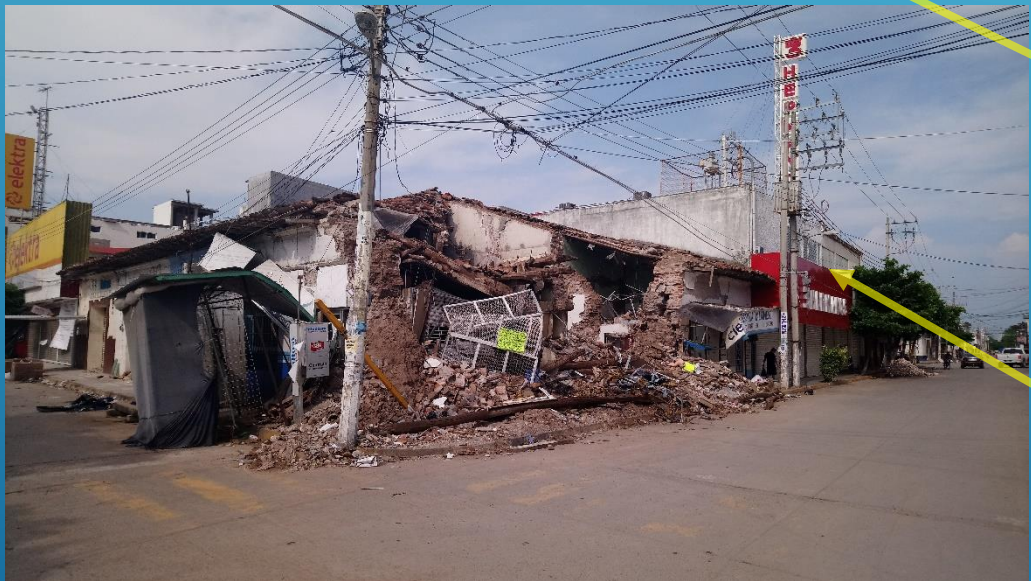
BANQUETAS Y PASILLOS  
PEATONALES, LUMINARIA,  
TELEFONIA, OBSTRUIDOS POR  
ELEMENTOS DESPRENDIDOS

- ▶ Vulnerabilidad en calles de circulación , así como de banquetas que son las primeras en presentar estragos derivados de las caídas totales o parciales de elementos de edificaciones. (FOTOS: CIUDAD IXTEPEC-ISTMO-SISMO 2017)

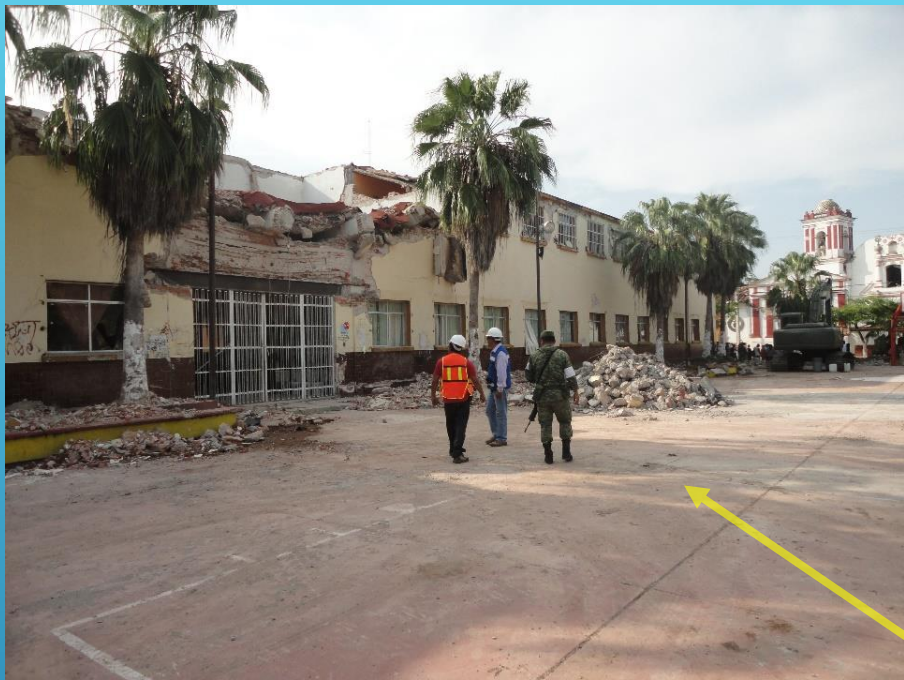
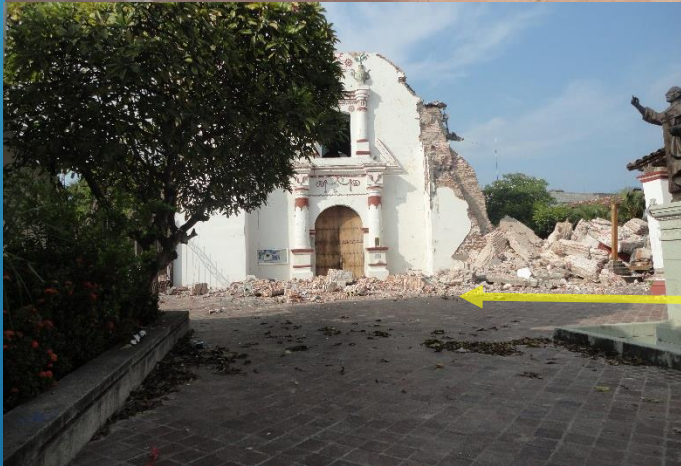
ÁREAS VERDES, JARDINES, PLAZAS PRINCIPALES, OBSTRUIDAS Y EMPLEADAS COMO ZONAS SEGURAS ( DESPUÉS DE UN SISMO, DADO A QUE ALGUNAS SE ENCUENTRAN DESPEJADAS YA ALEJADAS DE EDIFICACIONES DAÑADAS) EN SISMO EN ISTMO-2017

- ▶ Las áreas de los jardines o áreas verdes, son las zonas mas vulnerables en presencia de catástrofes naturales, dado que generalmente se encuentran cercanas a edificaciones de grandes dimensiones o las cuales son de carácter público , por lo que albergan gran cantidad de gente. (FOTOS: CIUDAD IXTEPEC-ISTMO-SISMO 2017)
